MENEaux ET CROISILLONS:

Prescriptions et recommandations

RESTAURATION ET RESTITUTION

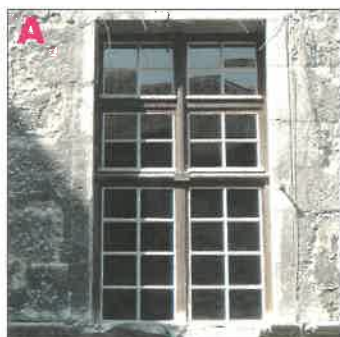
A Chambéry, à l'instar de la croisée de pierre, la croisée de bois est présente dans tout le centre ancien, dans la construction noble (A) comme dans la construction modeste (B). Constituée uniquement de bois, elle a plus difficilement que la croisée de pierre résisté aux agressions et son remplacement par de grandes fenêtres aux XVIIIe siècle a hâté sa disparition. Au XIXe siècle, c'est à l'impôt sur les ouvertures que l'on doit la suppression du meneau, réduisant la baie à une ouverture imposable.

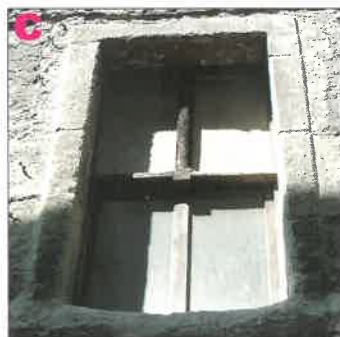
On trouve fréquemment un découpage de la fenêtre en quatre parties égales par une position des meneaux et croisillons sur les médianes du rectangle de la baie (C).

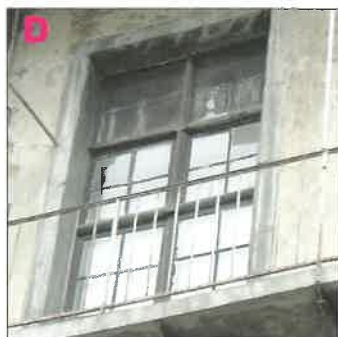
Avec le double croisillon, c'est une partition en trois parties égales qui est faite (D).

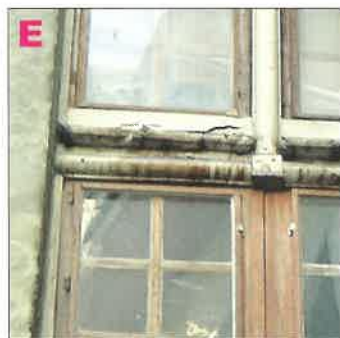
En général, le meneau et les croisillons sont réalisés avec des profils simples et gras (carré ou boudin) assemblés en coupe d'onglet ou par un dé (E).

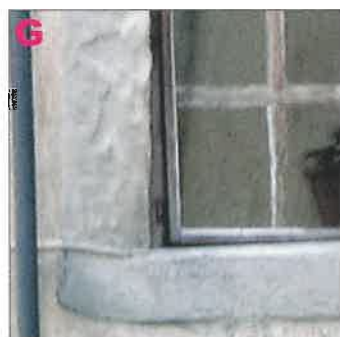
- non saillant, sur les croisées les plus sobres (G),
- saillant, à profil simple sur les autres fenêtres (H).

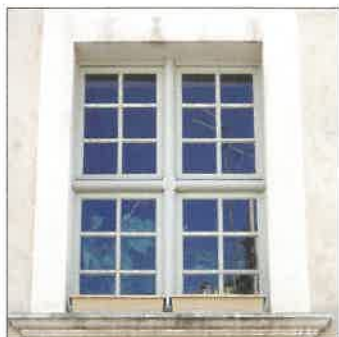
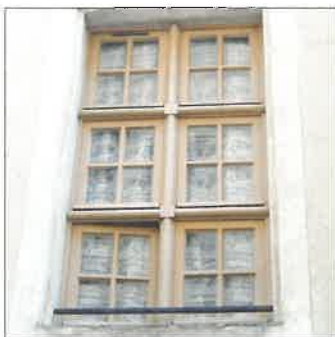
Les traces de la présence de croisée de bois, visibles en tableau, devraient inciter les propriétaires d'immeubles à restituer ces menuiseries pour redonner à leur façade une unité de style.

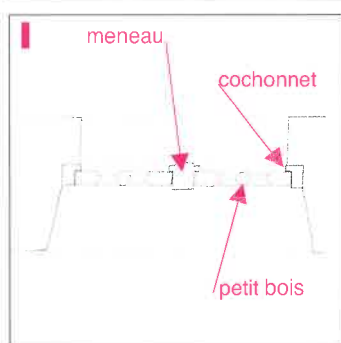
En plan (I) sont représentés les dormants et le meneau dans lesquels sont installés les deux ouvrants indépendants. Un léger *cochonnet* émerge du dormant en tableau. La fermeture des ouvrants est réalisée dans la feuillure du meneau.

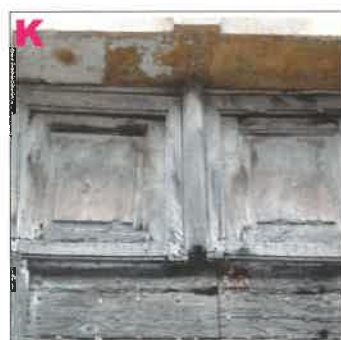
La croisée en bois était occultée par un volet (battant plein intérieur) fixé sur les ouvrants de la baie, en général sur les mêmes fiches (K).

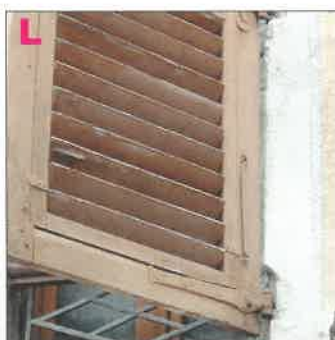
Le contrevent (battant extérieur) est interdit. Le scellement des gonds métalliques dans les parties en pierre éclate la pierre. Il est impératif de déposer les contrevents et les éléments scellés nécessaires à leur fonctionnement pour revenir à une occultation intérieure (L).
